## SAFETY NOTE

n°: 02 - 2020

Status: **CRITICAL**

GTO light 2 omologation n°:  
EAPR-GZ-0831/18

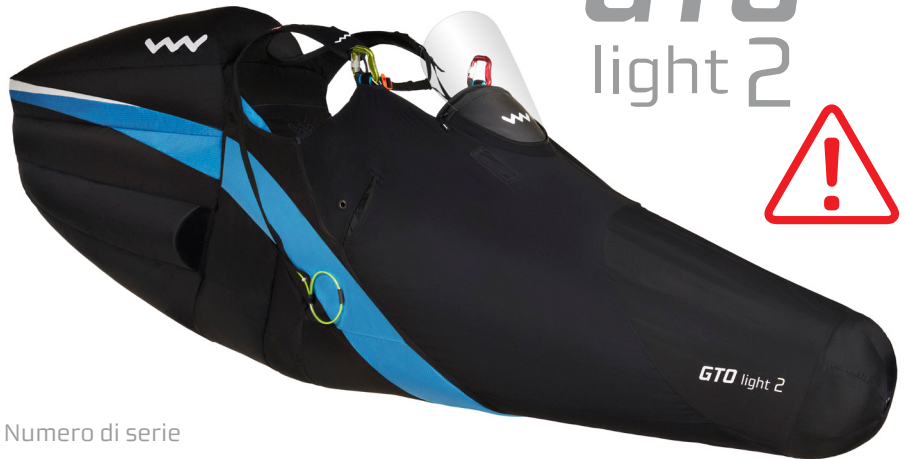
One of our dealers noticed that the seam on one of the two loops securing the V-line to the GTO LIGHT 2 was missing.

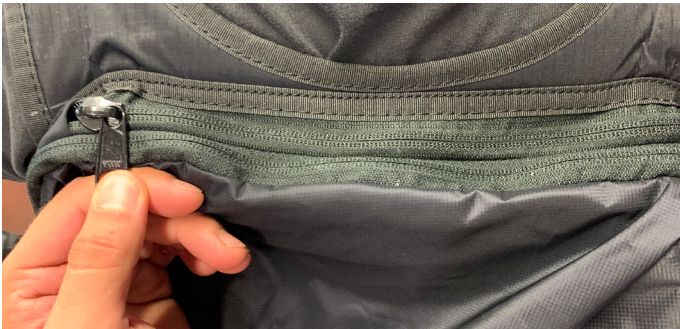
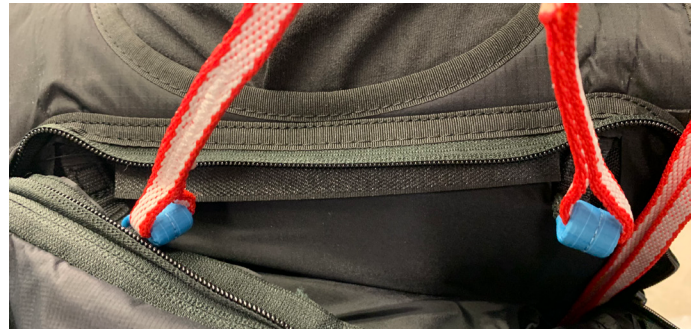
Open the zip behind the shoulder straps of the harness (picture 1 and 2), take out the two V-line loops and make sure that each has been sewn with white thread (similarly to picture 3).

Please be extra careful as the loops may apparently look alright even if the seam is missing because its two layers are glued together.

If the seam on one or both loops is missing, your GTO LIGHT 2 must not be flown.

Contact your local Woody Valley dealer for a reparation under warranty.

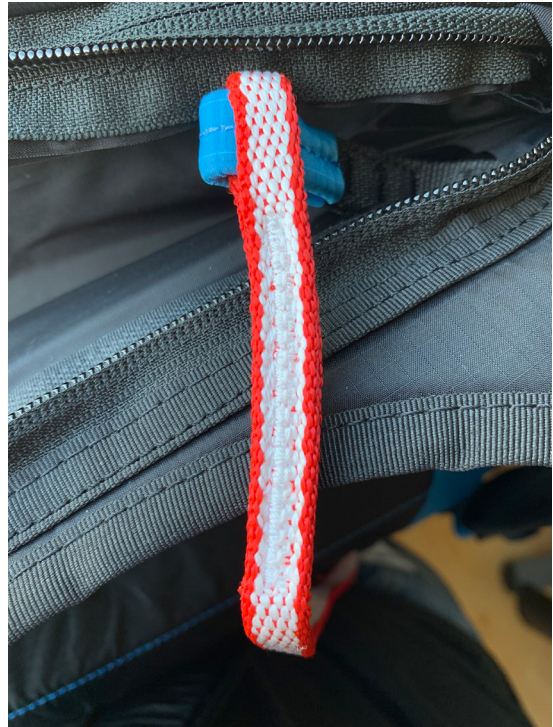
Don't worry if the seams on the two loops look a bit different: that is perfectly normal due to a possibly different strap texture or a slight movement of the strap when it was being sewn.

The seam is made with an automatic machine that guarantees consistency in shape and in number of stitches.

If you the white seam is there, then no further action is needed and you simply put the V-line back in its compartment and zip it up as explained in the user manual.
